## PIAS SIS Année : 2021

### ACCIDENT DE LA CIRCULATION – TONNEAU D'UN FPTR

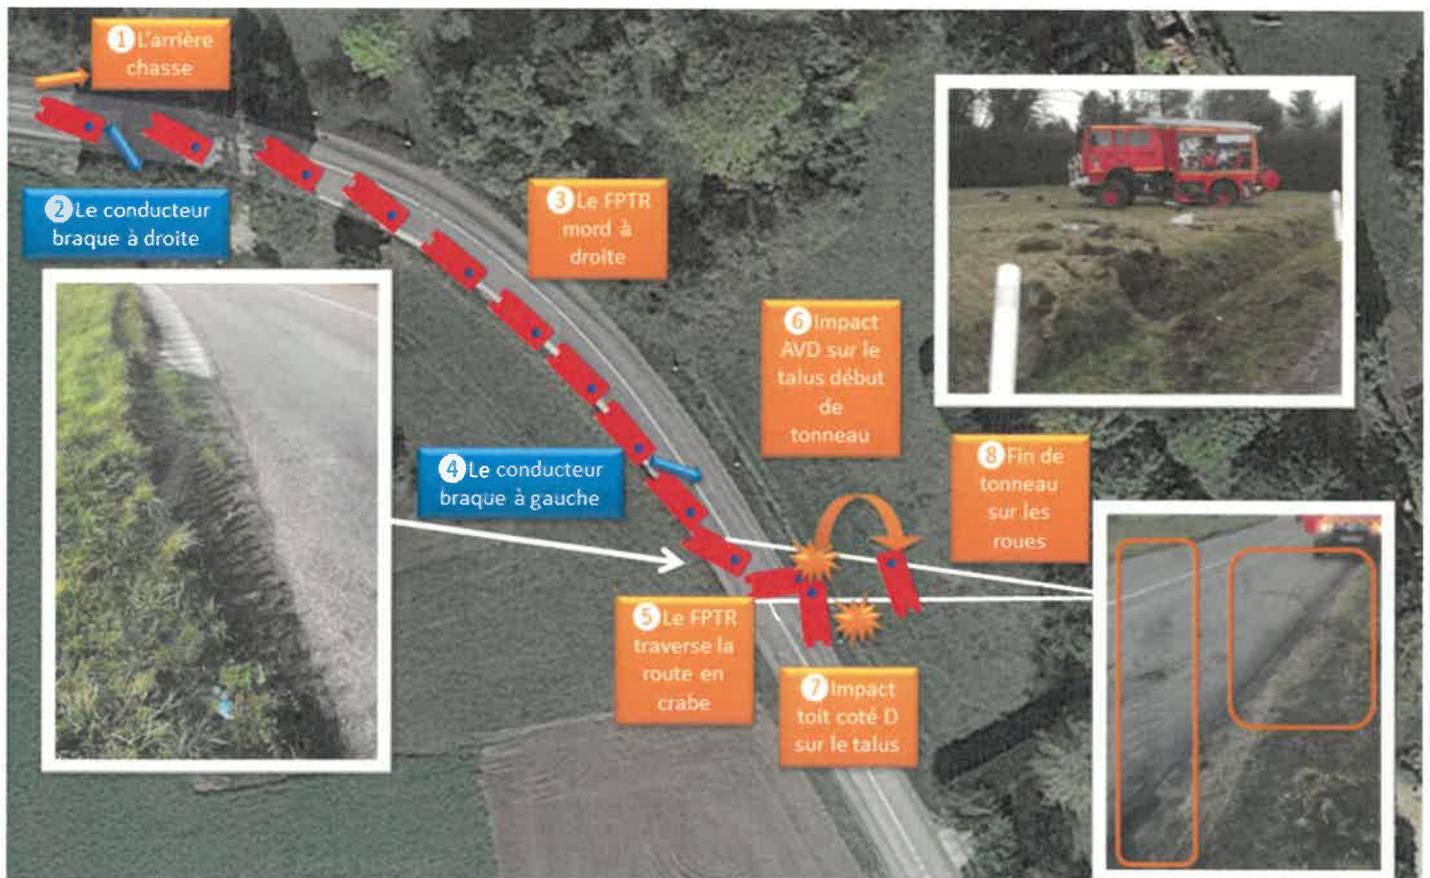
A l'entrée d'un virage, le conducteur sent l'arrière de son fourgon chasser, malgré ses tentatives pour maîtriser la trajectoire, le véhicule mord le bas-côté à droite puis traverse la chaussée en crabe pour percuter violemment le talus, faire un tonneau et achever sa course dans le pré sur ses roues.

FPTR réformé

Perte d'adhérence du poids lourd tous chemins en abordant un virage sur chaussée humide (centre de gravité et poids élevés, pneus tous chemins). Le conducteur n'a pu maîtriser la trajectoire du véhicule.

Facteurs	Aggravants ou défavorables	Atténuants ou favorables
Humains	Conducteur PL peu expérimenté à la conduite d'urgence des véhicules tous chemins	Personnels casqués sauf conducteur, ARI endossés pour le BAT
Organisationnels		
Techniques	FPTR non équipé de ceintures de sécurité, Amarrage des objets en cabine insuffisant	
Environnementaux	Chaussée humide, succession de virages

- Parfaire la formation initiale des conducteurs au-delà du permis PL, en intégrant une formation continue des jeunes conducteurs et un module spécifique lié à la conduite de véhicules tous chemins.
- Etudier la possibilité d'équiper de ceintures de sécurité les engins non équipés.
- Renforcer l'amarrage des matériels en cabine.
- Sensibiliser au port de la ceinture de sécurité dans les engins pompes.
